RENOVATION SUR LES TOITURES DE L'EMS BON-SEJOUR

Présentation et estimation sommaire du coût des travaux
Fondation Bon-Séjour de la Ville de Versoix

RAPPORT N° 04.19.924

Réf : RD / Immeuble / Route de Sauvergnny 8/ 1290 Versoix

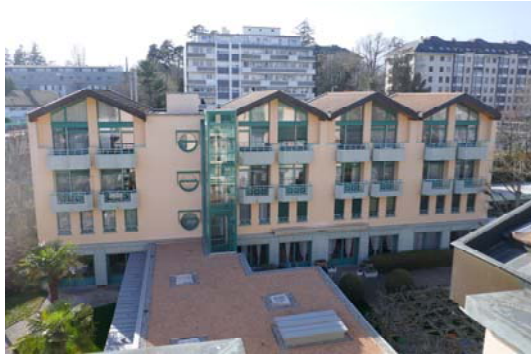
Le bâtiment annexe vu depuis le toit du bâtiment principal

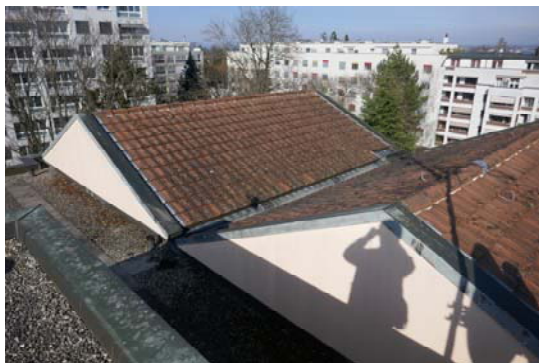
Les toitures à deux pans sur charpente bois avec couverture en tuiles

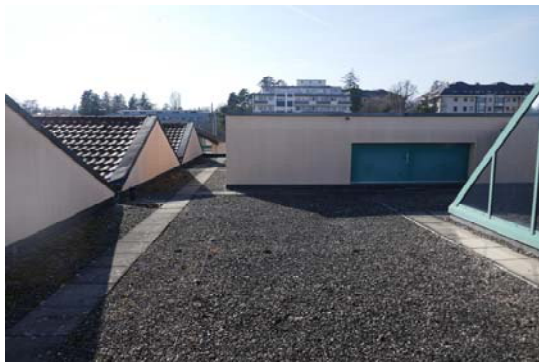
La toiture plate du bâtiment principal

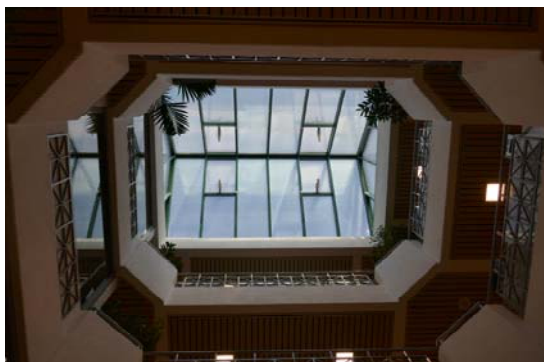
La verrière du patio vue depuis l'intérieur

Il est apparu que de l'humidité se trouvait sous l'isolation des toitures plates et que la sous-couverture des toitures inclinées n'était plus étanche. Les joints des ferblanteries sont fissurés. La verrière, peu isolée, provoque aussi surchauffe et déperditions. Un rapport d'observation a été établi par une entreprise spécialisée (*annexe, entreprise Duraffourd 11.04.2019*).

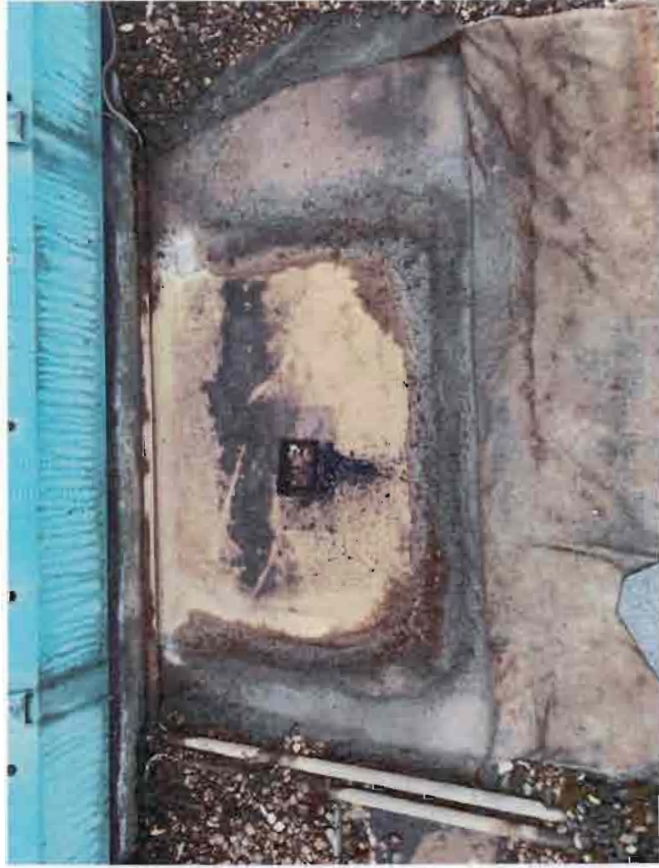
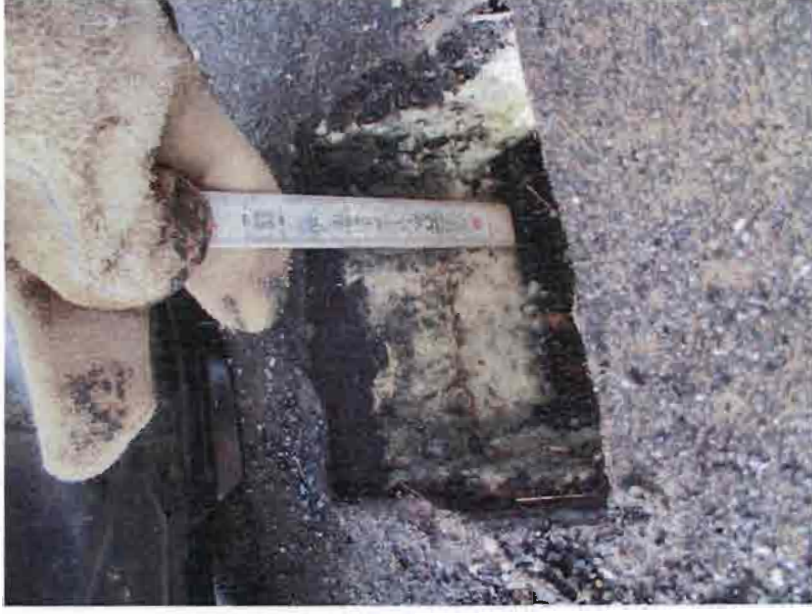
Toiture plate :

Les divers sondages ont révélé une toiture vétuste avec de l'eau circulant dans l'isolation, c'est la barrière vapeur, qui, pour l'instant joue le rôle de l'étanchéité, mais étant donné que cette dernière n'est pas soudée en plein à la dalle, ceci peut s'avérer un problème le jour ou elle lâche.

Sondage

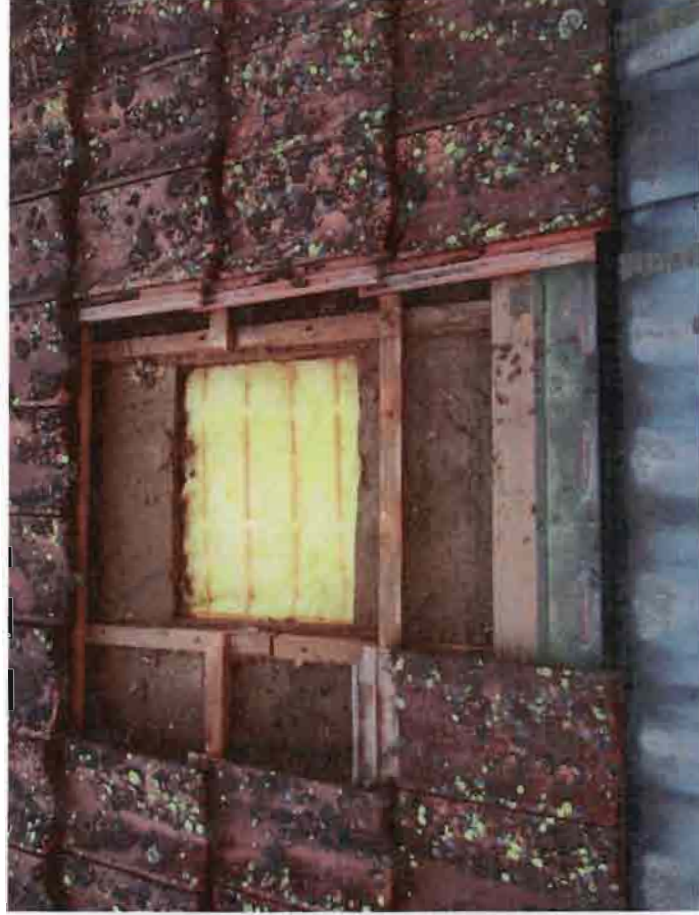
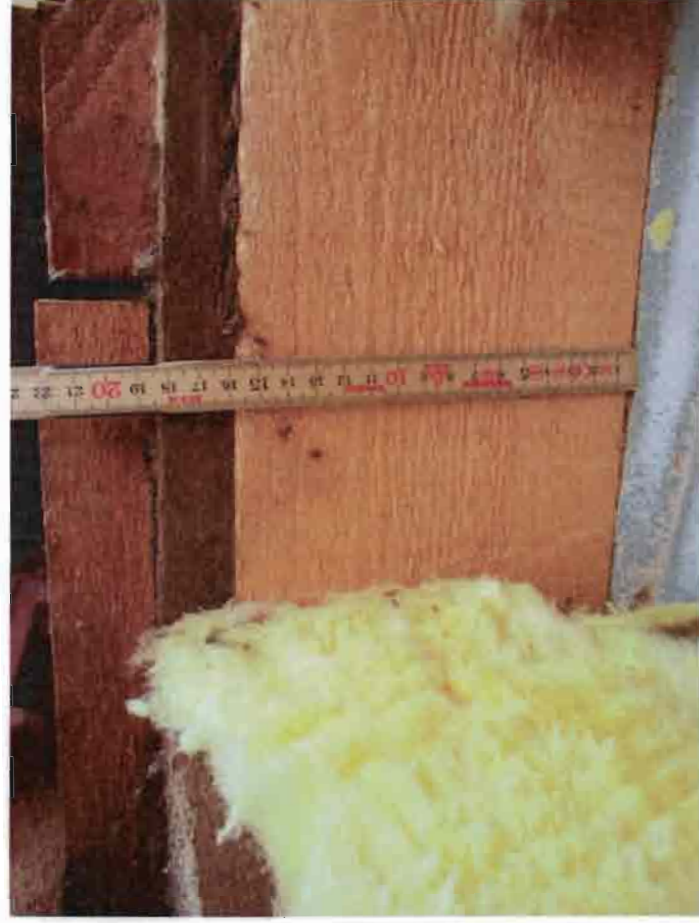
Toiture pentue :

Les divers sondages ont révélé une structure saine. Cependant, nous constatons un manque de ventilation, d'où le vieillissement de la sous couverture. En effet, cette dernière devient poreuse et, à la longue, va laisser passer les eaux de condensation et de pluie lors de tuiles cassées ou siphonnage dû à la neige.

Sondage

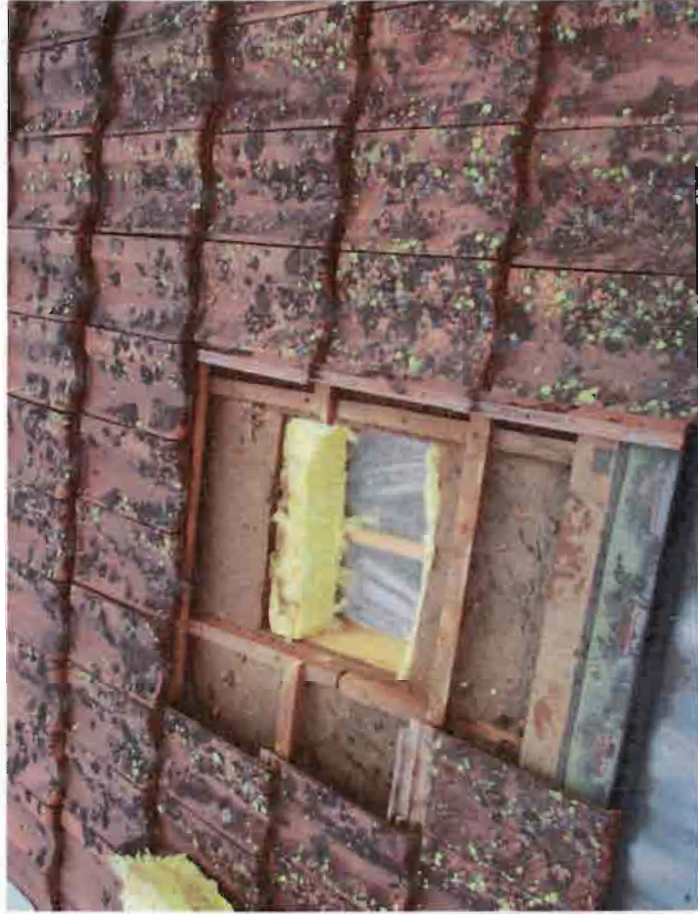
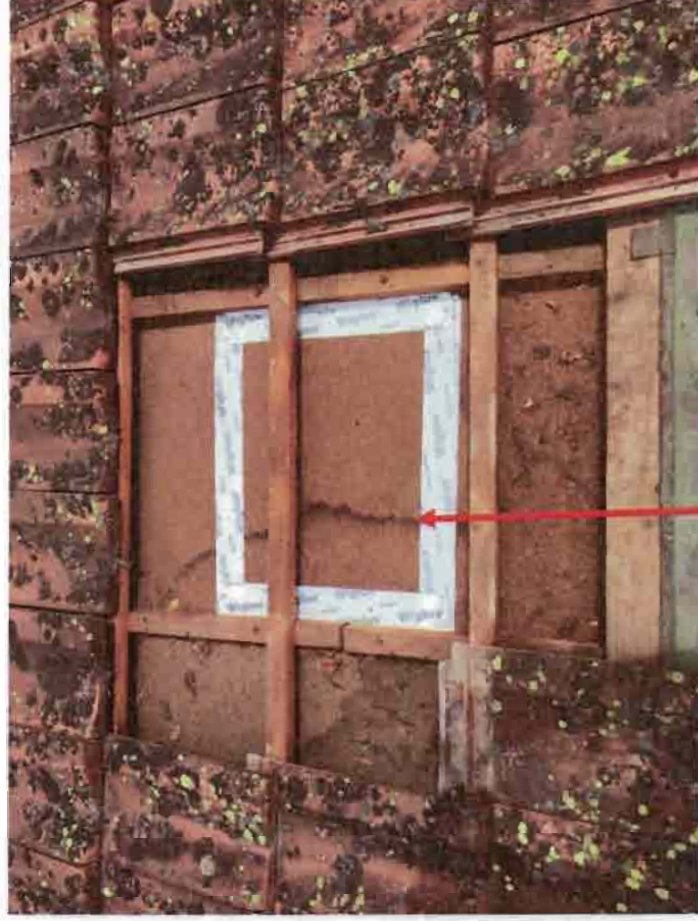
Toiture pentue :

Sondage

Trace d'infiltration

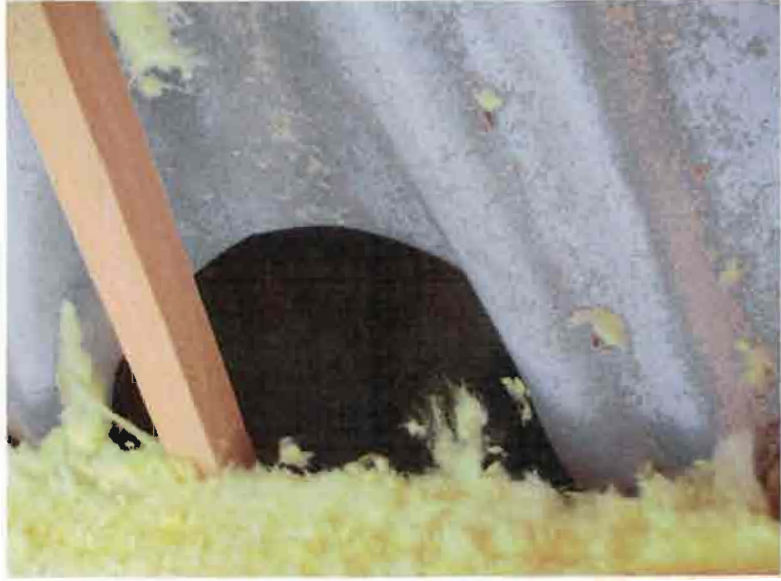
Ferblanterie :

Barrière vapeur non étanche

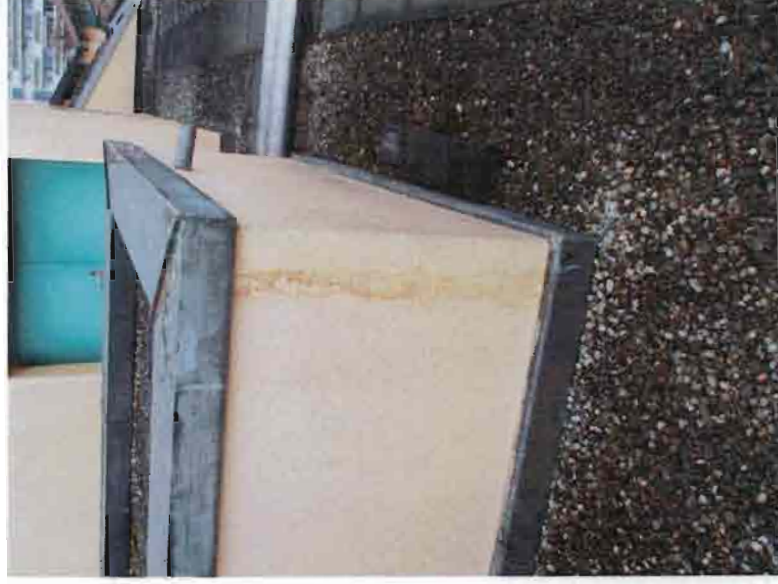
Zone plus étanche

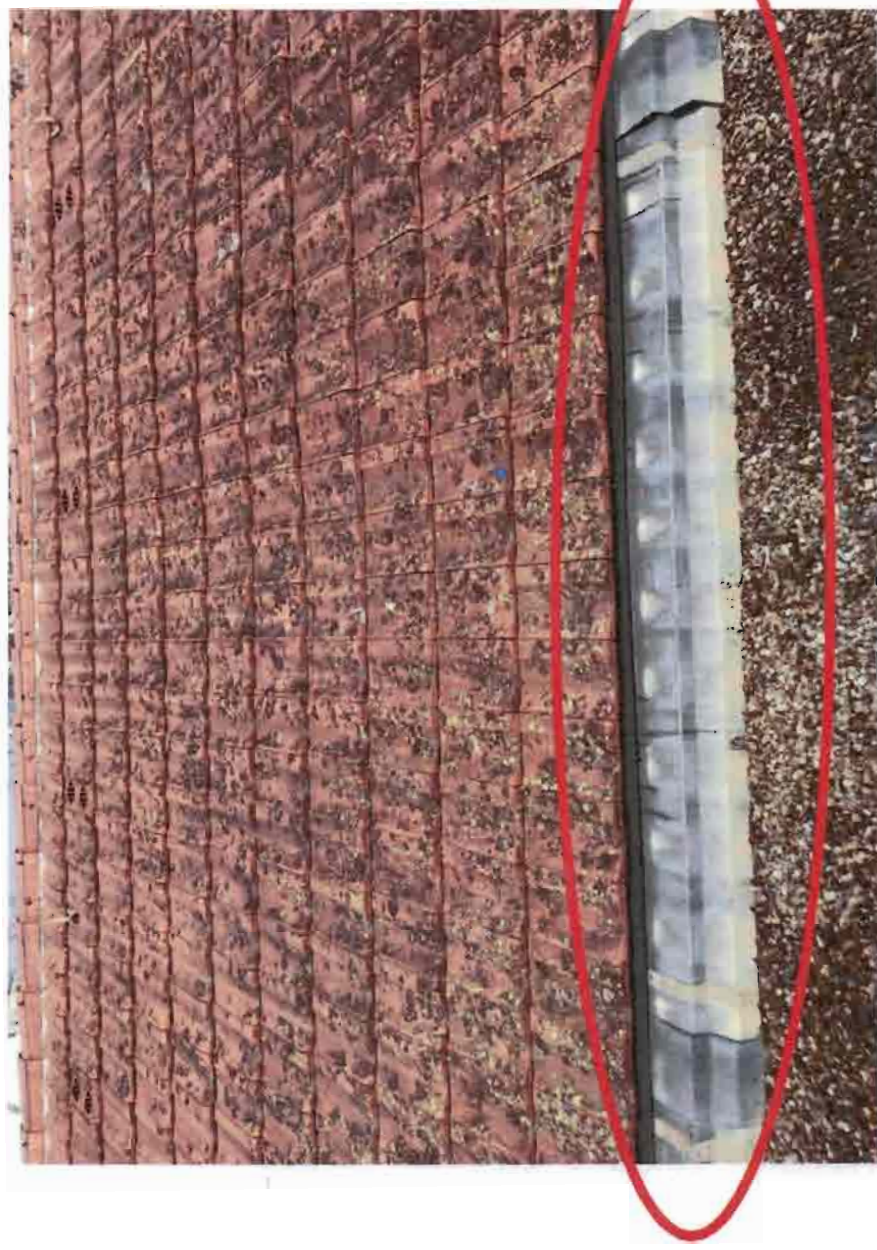
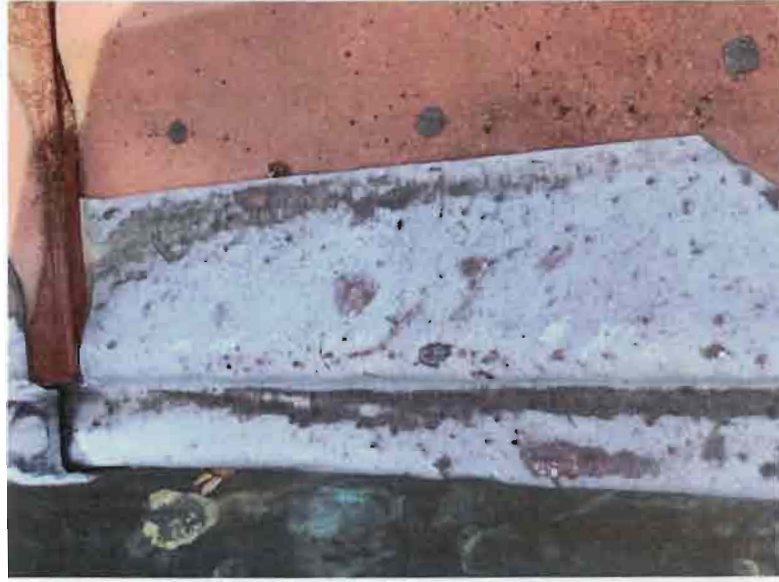
Ferblanterie :

L'ensemble des ferblanteries est réalisé en cuivre, de bonne facture, mais comme l'ensemble, vieillissant. Les dilatations « Néoprène » et les couloirs de collage sont détériorés, ce qui entraînera à court terme des infiltrations.
